メンテナンス & リニューアル  
クーリングタワー

# COOLING TOWER

MAINTENANCE & RENEWAL

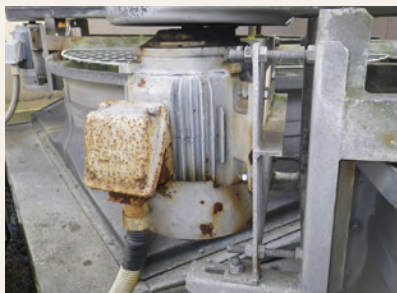
### 症状1 ❗ モータの異音、振動

ベアリングの劣化・軸磨耗が考えられます。モーターケースが腐食している場合は、強度不足・絶縁不良や振動値上昇などが考えられます。

**解決策** 新品の減速機への交換、ベアリング交換、ギアなど分解整備を行い正常運転に戻します。

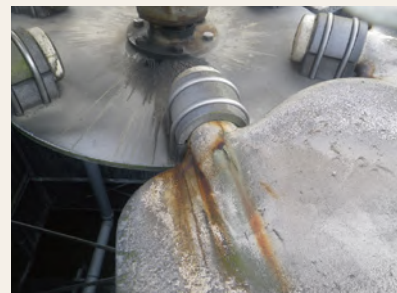
### 症状2 ❗ 翼車の破損、異常振動

翼車の振動値が上昇している場合は、羽根角度調整不良、バランス調整不良などが考えられます。また羽根に亀裂が入っている場合もあり、そのまま運転を続けると大変危険です。

**解決策** 羽根、翼車を補修、調整、交換することで本来の冷却能力の回復を見込むことができます。

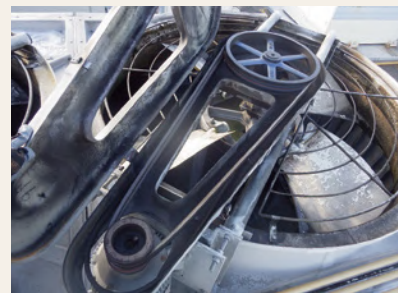
### 症状3 ❗ Vベルトの異音

Vベルトが緩んだり、ベルトの摩耗により翼車の回転不足やVベルトの脱落を招き、性能不足や消費電力の無駄が発生します。

**解決策** Vベルトの定期的な張力調整や交換を行う事で正常運転に戻します。

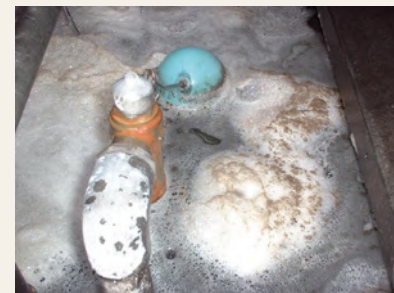
### 症状4 ❗ 下部水槽の濁り

冷却塔の設置環境や運転水により濃縮された水が冷却塔各部材に散水され冷却能力低下や各部材劣化を早めてしまいます。

**解決策** 日本冷凍空調工業会の推奨する水質での運転や、定期的な清掃及び薬注水質管理装置により水質を維持できます。

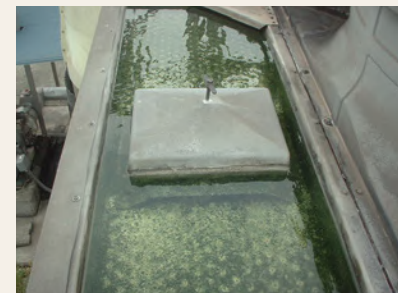
### 症状5 ❗ 上部水槽の目詰まり

直射日光によるスライムの発生や、剥離したシリカなどにより上部水槽の散水穴が塞がれ冷却能力が低下します。

**解決策** 上部水槽蓋(オプション)を設置する事で日光を遮断しスライムの発生を抑えたり、定期的な清掃等により水質を維持できます。

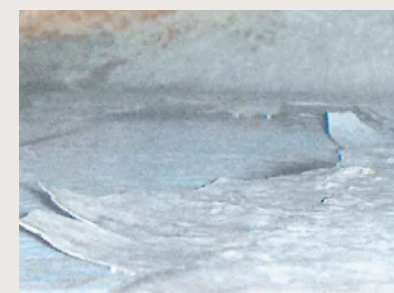
### 下部水槽塗料の剥がれ

冷却水などの影響で下部水槽の表面塗料が剥離すると、漏水の原因となり環境汚染や水道料金の上昇につながります。

鉄部には、定期的なエポキシ塗装や補修、取替え、FRP部分には定期的なゲルコート塗装を行うことで、従来の性能を維持することができます。放置すると、塔体の強度低下につながり大変危険ですので、定期的なメンテナンスが必要です。

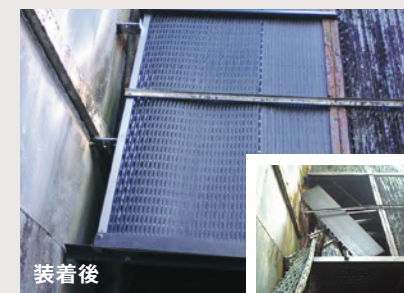
### エリミネータ(飛散防止材)

充てん材にエリミネータを装着することで、循環水の飛散、落下を軽減し大幅な省エネにもつながります。型式によっては対応できない場合がございます。

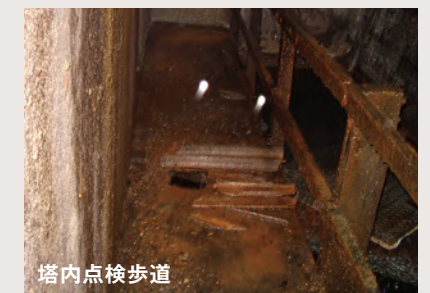
### 塔内鉄部のサビ、汚れ

冷却水が充満するクーリングタワー内部は、経年劣化やサビにより、塔内点検歩道や鉄部に穴が開くなどし耐久性が著しく低下します。

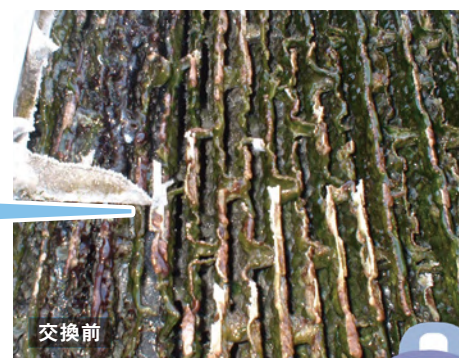
- スケールの付着(目詰まり)やスライム等の発生による座屈。
- 目詰まり等により、冷却能力が低下します。
- 紫外線など使用環境による経年劣化。

充てん材を清掃・交換することにより、本来の冷却能力の回復が見込めます。

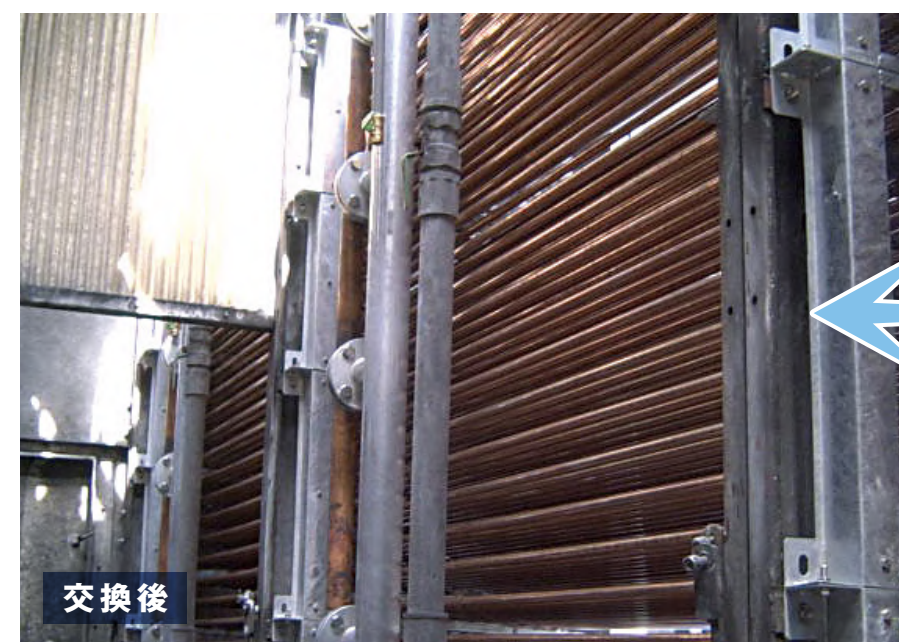
### 熱交換器のメンテナンス時期

目視点検  
**1**年

交換の目安  
**10**年
