メンテナンス & リニューアル
クーリングタワー

COOLING TOWER

MAINTENANCE & RENEWAL

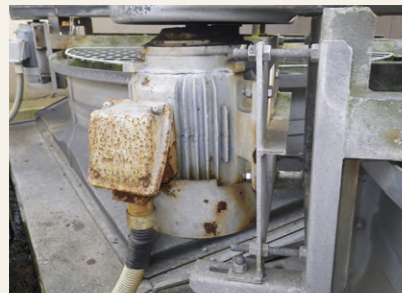
症状1 **モータの異音、振動**

ベアリングの劣化・軸磨耗が考えられます。モーターケースが腐食している場合は、強度不足・絶縁不良や振動値上昇などが考えられます。

解決策 新品の減速機への交換、ベアリング交換、ギアなど分解整備を行い正常運転に戻します。

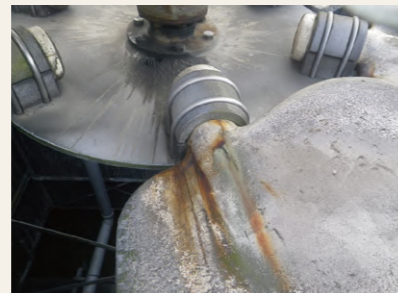
症状2 **翼車の破損、異常振動**

翼車の振動値が上昇している場合は、羽根角度調整不良、バランス調整不良などが考えられます。また羽根に亀裂が入っている場合もあり、そのまま運転を続けると大変危険です。

解決策 羽根、翼車を補修、調整、交換することで本来の冷却能力の回復を見込むことができます。

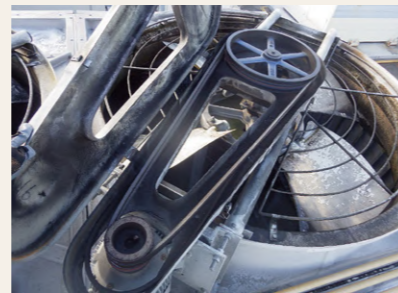
症状3 **Vベルトの異音**

Vベルトが緩んだり、ベルトの摩耗により翼車の回転不足やVベルトの脱落を招き、性能不足や消費電力の無駄が発生します。

解決策 Vベルトの定期的な張力調整や交換を行う事で正常運転に戻します。

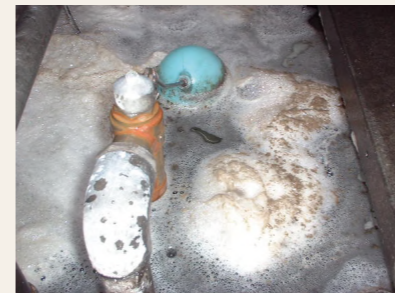
症状4 **下部水槽の濁り**

冷却塔の設置環境や運転水により濃縮された水が冷却塔各部材に散水され冷却能力低下や各部材劣化を早めてしまいます。

解決策 日本冷凍空調工業会の推奨する水質での運転や、定期的な清掃及び薬注水質管理装置により水質を維持できます。

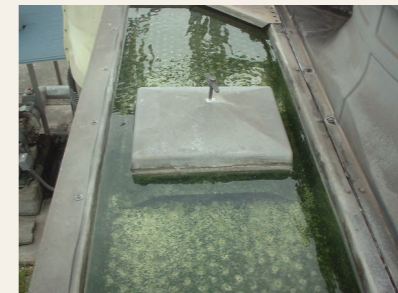
症状5 **上部水槽の目詰まり**

直射日光によるスライムの発生や、剥離したシリカなどにより上部水槽の散水穴が塞がれ冷却能力が低下します。

解決策 上部水槽蓋(オプション)を設置する事で日光を遮断しスライムの発生を抑えたり、定期的な清掃等により水質を維持できます。

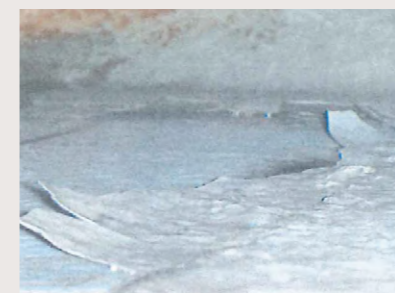
下部水槽塗料の剥がれ

冷却水などの影響で下部水槽の表面塗料が剥離すると、漏水の原因となり環境汚染や水道料金の上昇につながります。

鉄部には、定期的なエポキシ塗装や補修、取替え、FRP部分には定期的なゲルコート塗装を行うことで、従来の性能を維持することができます。放置すると、塔体の強度低下につながり大変危険ですので、定期的なメンテナンスが必要です。

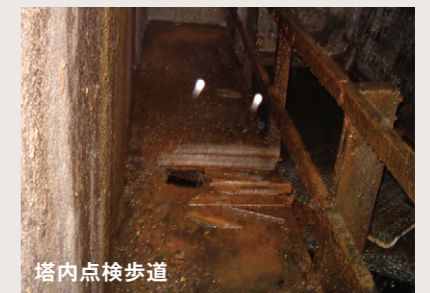
塔内鉄部のサビ、汚れ

冷却水が充滿するクーリングタワー内部は、経年劣化やサビにより、塔内点検歩道や鉄部に穴が開くなど耐久性が著しく低下します。

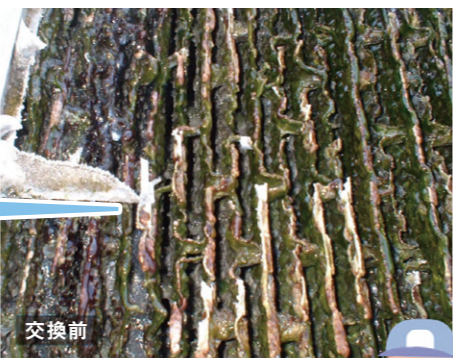
充てん材のメンテナンス時期

清掃の目安 **1年** 交換の目安 **7年**
※左記の目安は、使用状況によって異なります。

- スケールの付着(目詰まり)やスライム等の発生による座屈。
- 目詰まり等により、冷却能力が低下します。
- 紫外線など使用環境による経年劣化。

充てん材を清掃・交換することにより、本来の冷却能力の回復が見込めます。

充てん材はスケールやスライムの付着により目詰まりや座屈が起こり、冷却機能が低下します。また、使用環境により劣化し、本来の性能が発揮できていない場合があります。そのような場合、定期的に清掃・交換することで、本来の冷却能力の回復が見込めます。

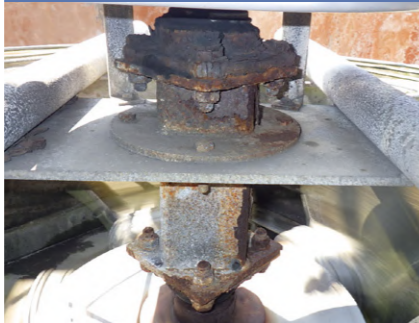
ファン側軸受けユニット

腐食が進行し、不良となったファン側軸受けベアリング。

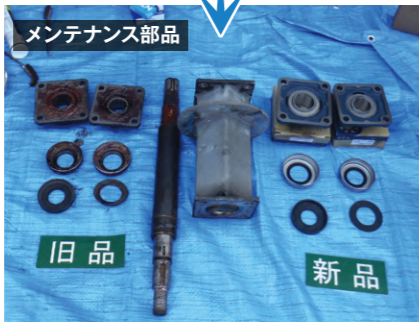
ベアリング・オイルシール交換と分解整備を行います。劣化が進んでいる場合は、新品と交換します。

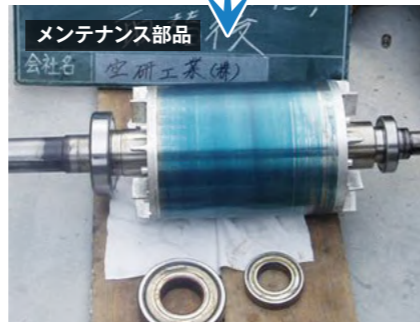
ベアリングの交換と分解整備を行います。劣化が進んでいる場合は、新品と交換します。

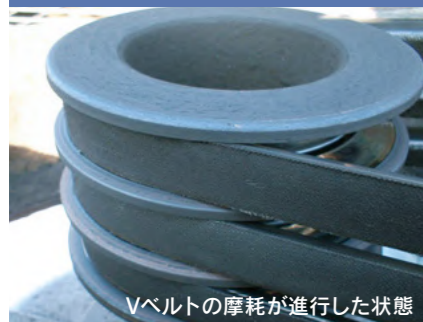
ファンVベルト・プーリ

ベルトがスリップしファンの回転数が減り熱交換率が悪くなります。破断する場合もあります。

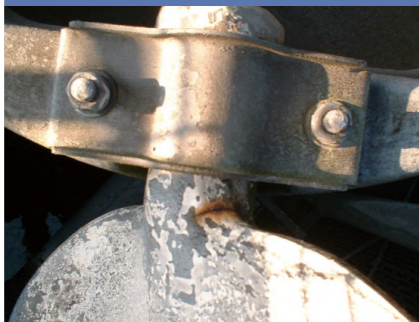
翼車

経年劣化により腐食と亀裂が生じています。(運転中に破損の恐れがあり大変危険です)

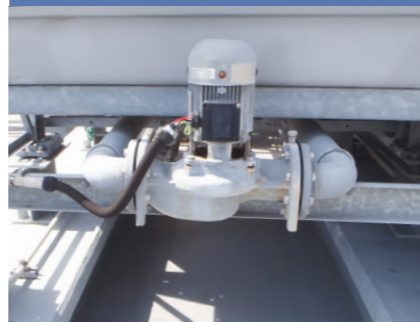
散水ポンプ

経年劣化により送水能力が低下しています。また腐食と水漏れも生じています。

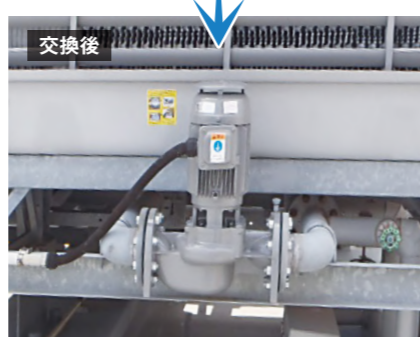
ベアリング、パッキングの交換、分解整備を行います。劣化が酷い場合は、新品と交換します。

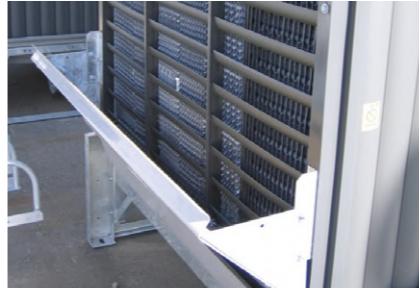
水飛散防止板

クーリングタワーの外部に飛散した循環水を塔内に戻す働きをします。

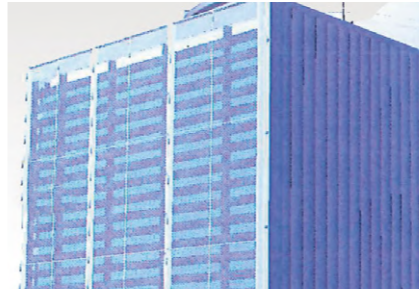
ルーバ金網

クーリングタワー本来の性能を維持させるために、鳥の巣や虫、飛来物から充てん材を守ります。

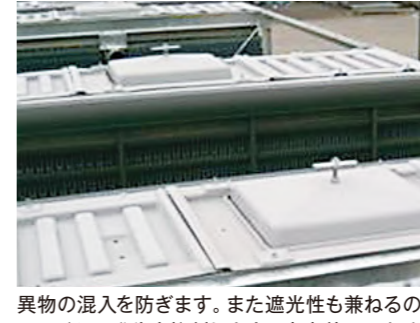
上部水槽蓋(歩廊兼用)

異物の混入を防ぎます。また遮光性も兼ねるのでスライムの発生を抑制します。歩廊兼用のため、塔上作業が安全に行えます。FRPまたは鋼板製。

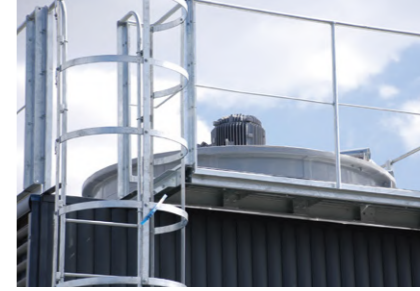
上部手摺・ガード付タラップ

安全に点検作業を行うため、上部に手摺を取り付けることができます。またタラップにはガードを取り付けることも可能です。

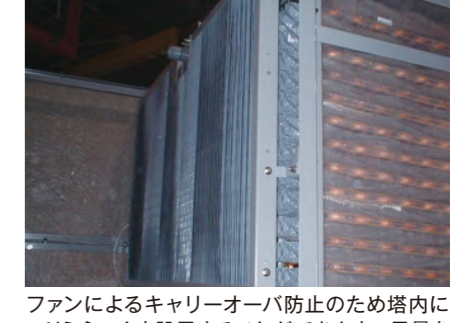
エリミネータ

ファンによるキャリーオーバー防止のため塔内にエリミネータを設置することができます。風量を不足させないよう、状況に合わせて設計します。

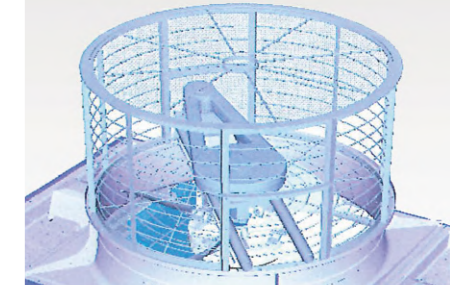
防雪ネット

豪雪地域の積雪からファンを守ります。また鳥や飛来物の混入にも効果があります。

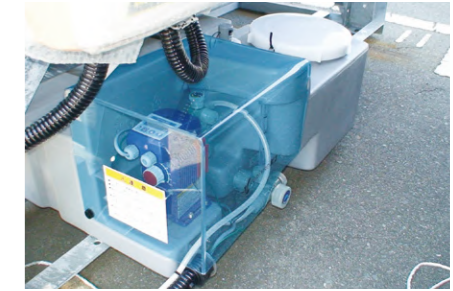
冷却塔一体型水処理装置

循環水にスライム・スケール・腐食を防止し、レジオネラ菌対策ができる薬品を自動的に注入することで、理想的な水処理が可能となります。

A はい、可能です。
 冷却塔と一体化したコンパクトな薬注装置(クリバードK2)をオプションとしてご用意しています。スライム・スケール・腐食を防止し、レジオネラ属菌の対策もできる薬品を定期的に注入することで、理想的な水処理が実施できます。
